Montering af en RV-ventil

PN25 og PN40

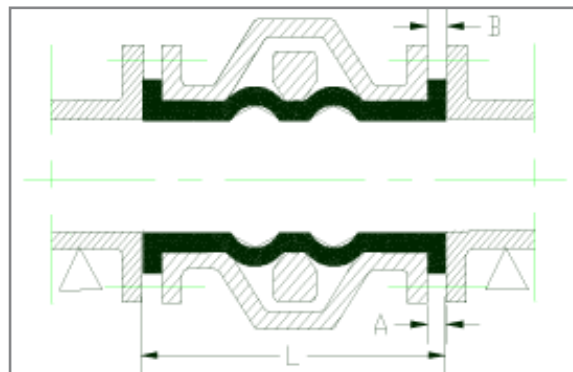
Figur 1

Rørledningen skal understøttes på begge sider i henhold til figur 1. Afvigelsen fra flangemålet A + B må max. udgøre ± 2 mm.

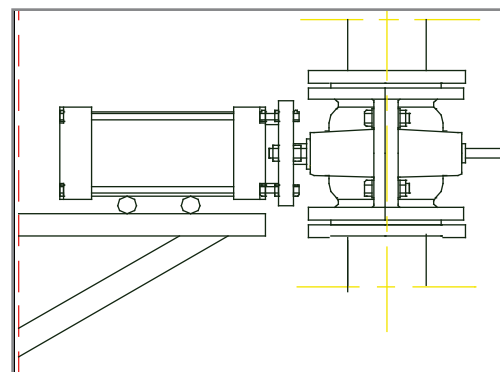
Figur 2

Tunge drivmekanismer som f.eks. tandemcylindre eller cylindre med fjedertilbageføring bør i forbindelse med en horisontal montering understøttes i henhold til figur 2.

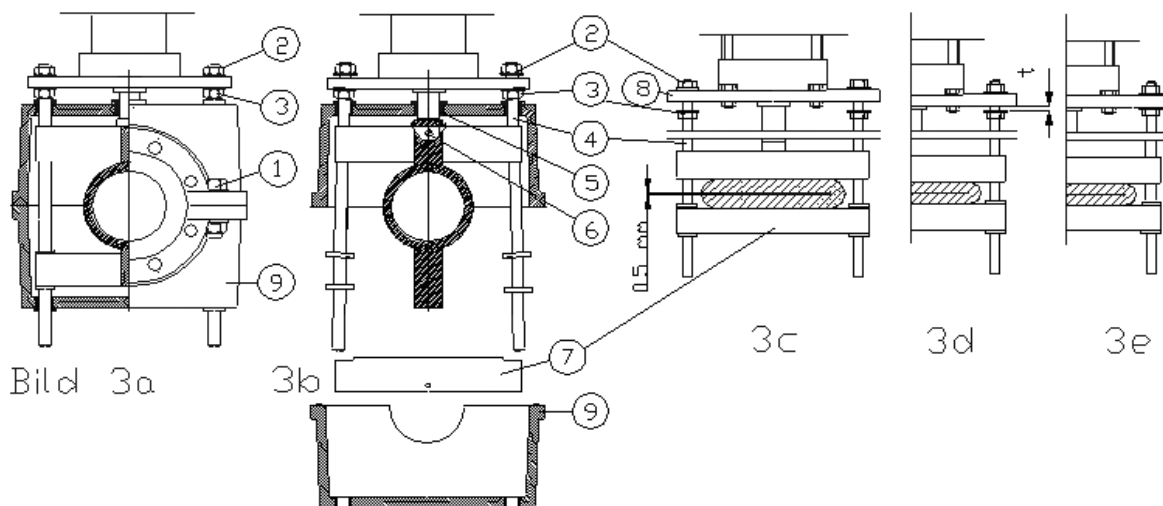
Manchetskit kan foretages meget hurtigt og enkelt uden afmontering af armaturet og uden efterjustering af lukkemekanismen (positionen af indstillingsmøtrikkerne (2) må dog under ingen omstændigheder ændres).

Fjernelse af den nederste hushalvdel (9) ved at løsne de nederste flangeskruer og husets skruer (1). (Naturligvis kan armaturet også tages helt ud af rørledningen).

Møtrikkerne (3) løsnes ved trækstængerne (4). Løsn nu også de øverste flangeskruer så meget, at slangen kan fjernes. Hvis armaturet er forsynet med åbningslasker, skal også skruerne (6) ved den øverste og nederste klemmebjælke (7) fjernes. Den nederste klemmebjælke fjernes ved at trække trækstangens ender let fra hinanden (4). Nu kan udskiftningen af manchetten foretages.
